UNIVERSITE  
JEAN LOROUGNON GUEDE

Génie de l'Eau et de l'Environnement

**ANALYSE DES ETUDES TECHNIQUES ET SUIVI DES  
TRAVAUX DE CURAGE D'UN CANAL : CAS DU CANAL  
DE MARCORY ANOUMABO (ABIDJAN, CÔTE  
D'IVOIRE)**

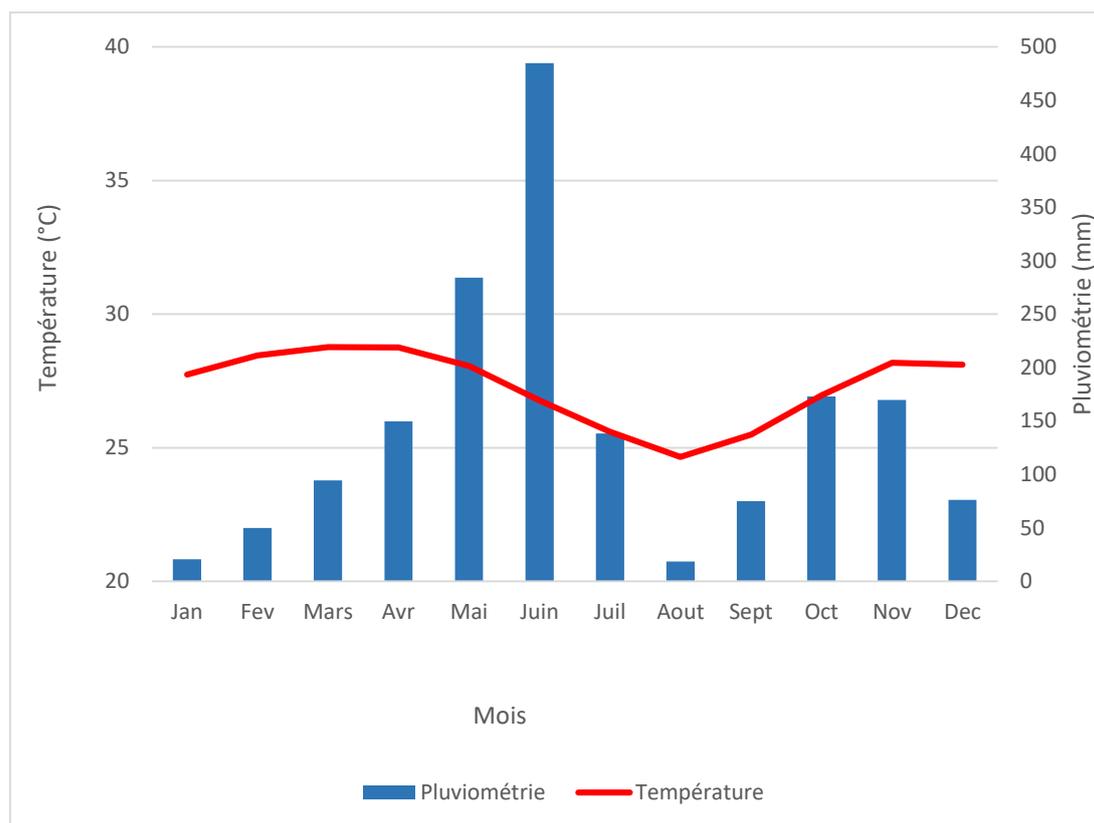
Les hauteurs moyennes annuelles des précipitations varient entre 1 200 à 2 400 mm de pluies (Ettien, 2010) et la température y est quasi-constante d'environ 27 degrés Celsius (Afferi, 2017) (Figure 2). D'après (Sané, 2002), cette variation saisonnière influe fortement sur la décomposition des déchets ménagers.

**Figure 2 :** Diagramme ombrothermique du District d'Abidjan (2005-2016)

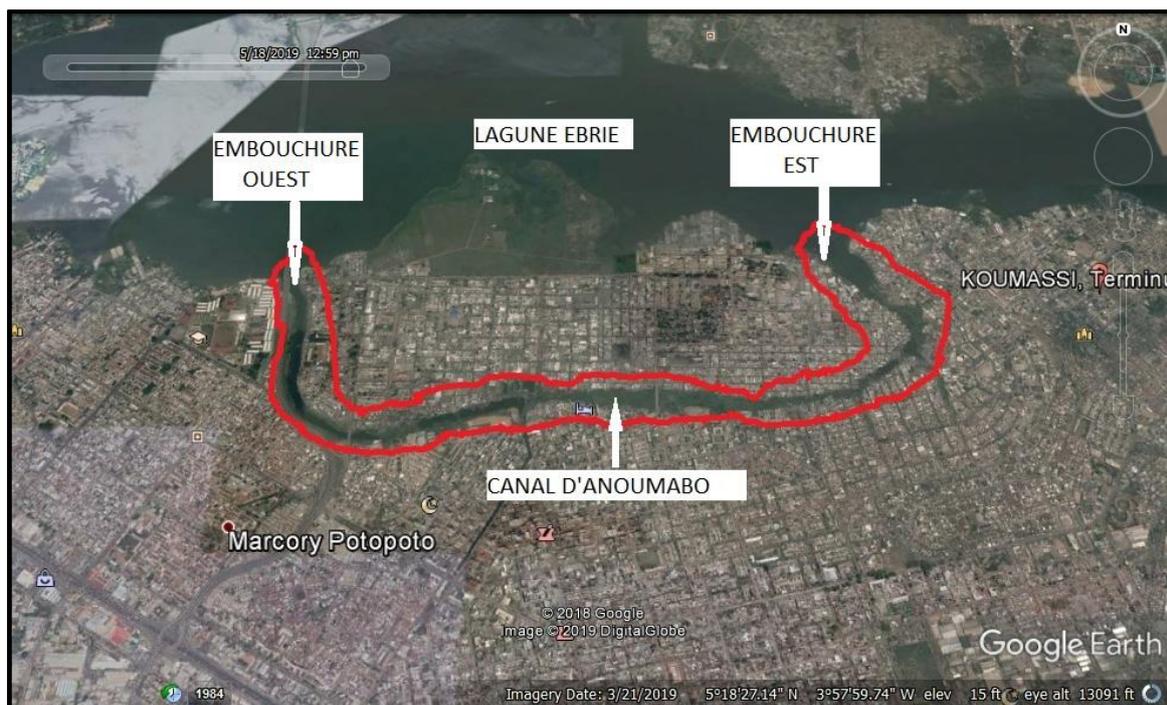
Le district d'Abidjan est une zone où il y a eu d'intenses phénomènes tectoniques. La plus importante est la faille des lagunes de direction Ouest - Est et qui a entraîné le développement d'un important système lagunaire (Ettien, 2010). Ces lagunes constituent une importante réserve en eau de surface, dont la plus importante est la lagune Ebrié. Cette lagune baigne la majeure partie de la ville d'Abidjan avec une superficie de 566 km<sup>2</sup> et s'étire sur 140 km parallèlement au Golfe de Guinée (Adingra & Kouassi, 2011). Elle sert d'exutoire au réseau d'eaux pluviales pour les communes de Marcory et Koumassi reliées par le canal d'Anoumabo (Figure 3).

**Figure 3 : Canal d'Anoumabo**

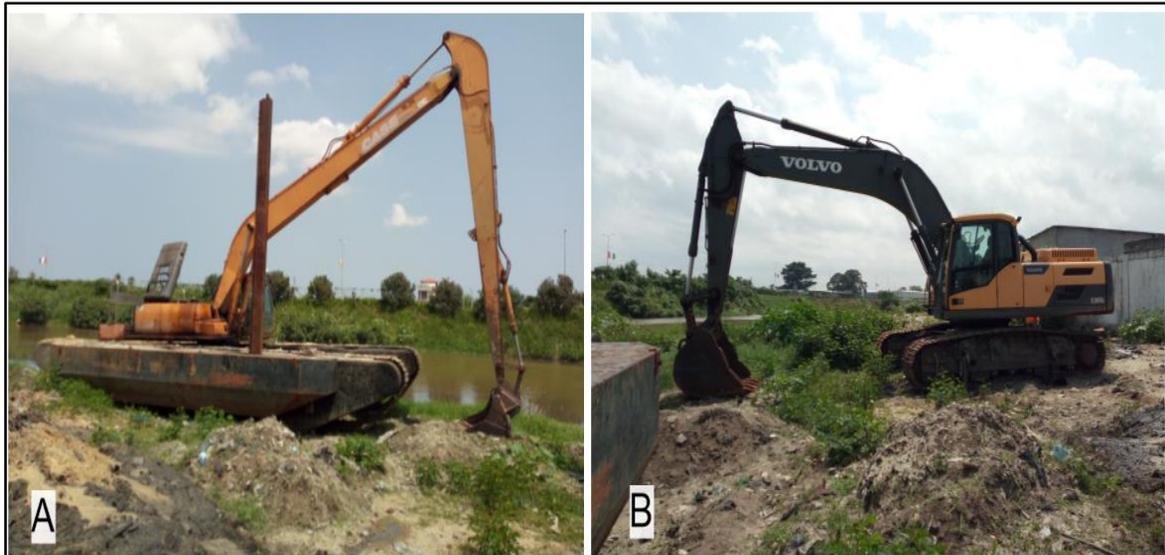
Cette technique consiste à enlever les déchets de tout genre contenus dans le canal à une profondeur de 2 m, une largeur de 30 m et une distance de 5 km à l'aide des engins tels que le Big Float (Figure 4, A) et la Pelle Long Bras (Figure 4, B). Ces engins sont utilisés pour faire un curage mécanique, avec leur godet. Le Big Float a la capacité à la fois de rester sur les berges et sur le canal pour extraire les sédiments tandis que la Pelle Long Bras ne peut rester que sur les berges pour le curage.

**Figure 4** : Engins utilisés pour le curage (A : Big Float ; B : Pelle Long Bras)

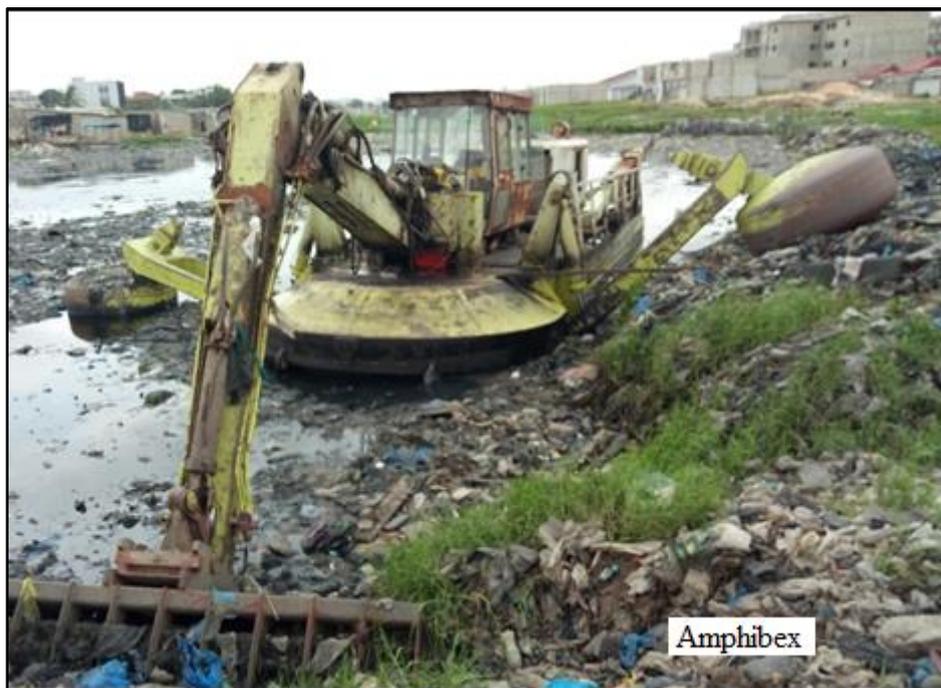
Le faucardage consiste à éliminer les végétaux aquatiques flottant sur la surface du canal. Le faucardage sur le canal est réalisé à l'aide d'un Amphibex (Figure 5).

**Figure 5** : Engin utilisé pour le faucardage

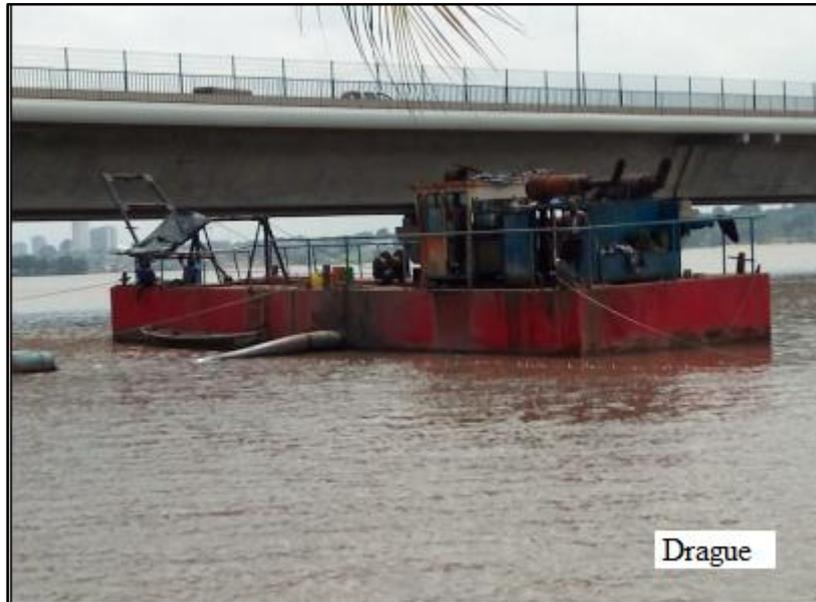
Le dragage hydraulique est aussi important comme entretien sur le canal. Il a lieu uniquement aux embouchures Ouest et Est à l'aide des engins appelés Drague (Figure 6). Cet entretien

consiste à enlever la vase aux différents embouchures pour donner une pente convenable au canal afin de permettre un écoulement facile des effluents vers la lagune Ebrié.

**Figure 6 :** Engin utilisé pour le dragage hydraulique

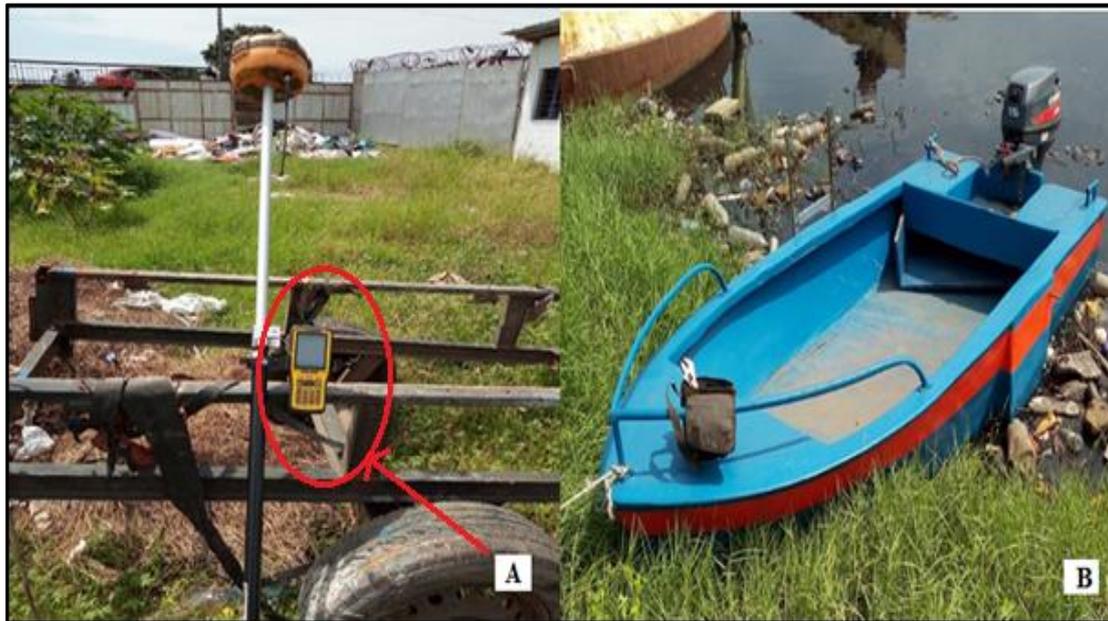
- un GPS différentiel Hi-Target V30 Pro (Figure 7, A), pour relever les positions géographiques sur le terrain ;
- une Station totale Léica 805, pour faire des levés topographiques d'un point fixe à différents points donnés (Méthode de rayonnement) ;
- un échosondeur Hi-Target HD 370, pour faire la bathymétrie sur le canal ;
- un drone Phantom 4 Pro, pour faire des prises de vues aériennes ;
- un véhicule de type 4x4, pour se déplacer sur le terrain ;
- un hors-bord (Figure 7, B), pour se déplacer sur le canal ;
- un appareil photo pour la prise de vue.

**Figure 7** : GPS différentiel Hi-Target V30 Pro (A) ; hors-bord (B)

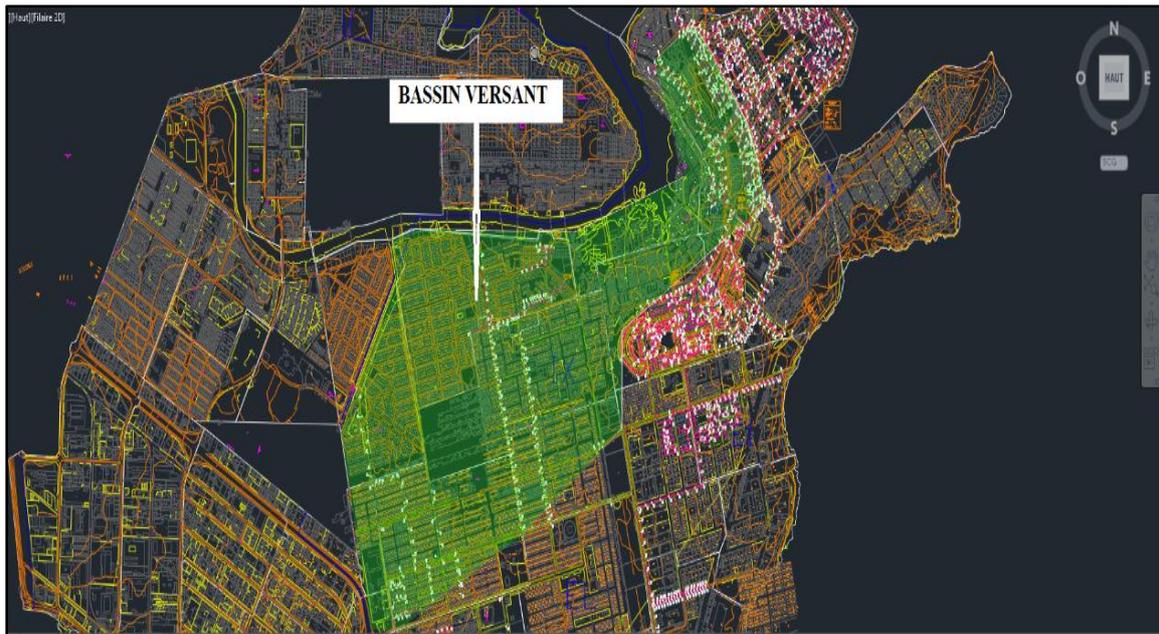
La présente étude concerne les communes de Marcory et de Koumassi qui présentent toutes deux le même exutoire pour leurs eaux pluviales. La délimitation a été faite à partir des plans d'ouvrages d'assainissement de la ville d'Abidjan sous AutoCAD, document de l'ONAD (Figure 8).

**Figure 8** : Bassin versant du canal d'Anoumabo

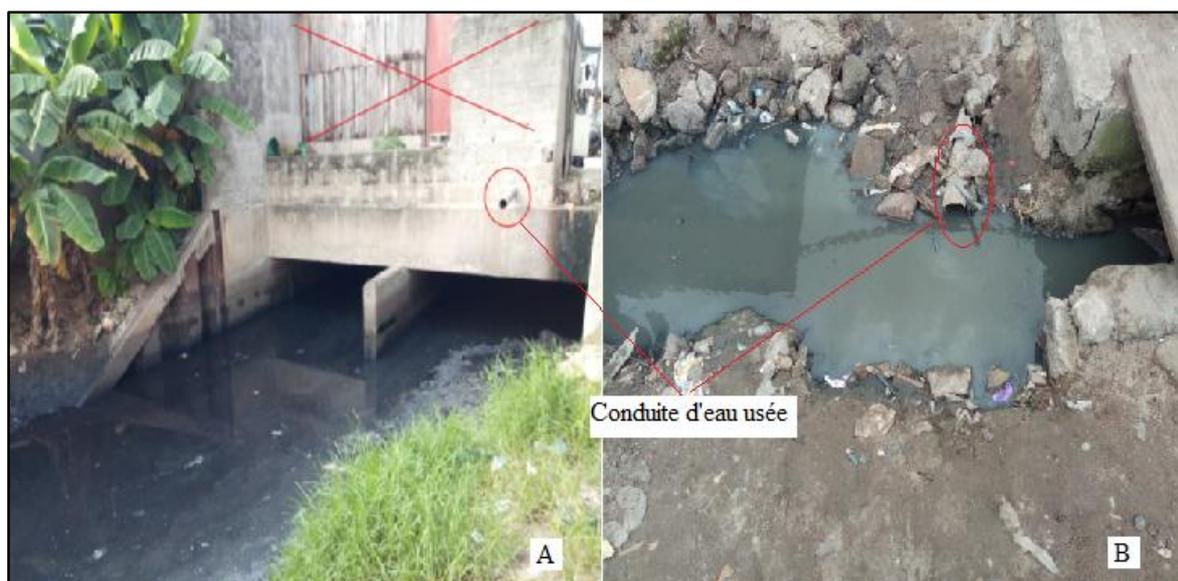
Lors de nos visites sur le terrain, nous avons constaté des installations anarchiques des populations aux abords du canal (Figure 8A et 8B). Ces installations réduisent le lit du canal et limitent la vitesse d'écoulement des eaux pluviales. Cette vitesse n'étant plus suffisante pour transporter les sédiments, il advient donc le dépôt de ceux-ci. De plus, faute d'une bonne politique de gestion des eaux usées domestiques et industrielles, les déversements directs dans le canal, occasionnent une pollution organique. Ces eaux usées domestiques et industrielles non épurées sont chargés en nutriments ; ce qui favorise un accroissement des végétaux qui a pour conséquence l'eutrophisation dans le canal (Figure 9).

**Figure 9** : Installations anarchiques aux abords du canal

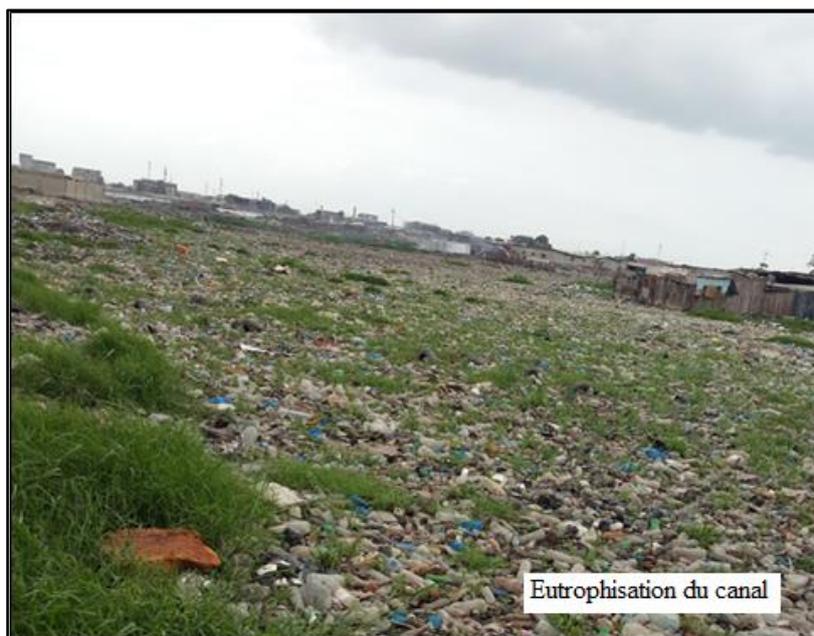
**Figure 10** : Embouchure Est du canal d'Anoumabo

La figure 10 présente quelques activités exercées aux abords du canal. Bien que ces activités soient génératrices de revenu, elles produisent aussi des déchets qui sont soit transportés par les eaux de ruissellement, soit directement rejetés par les acteurs dans le canal.

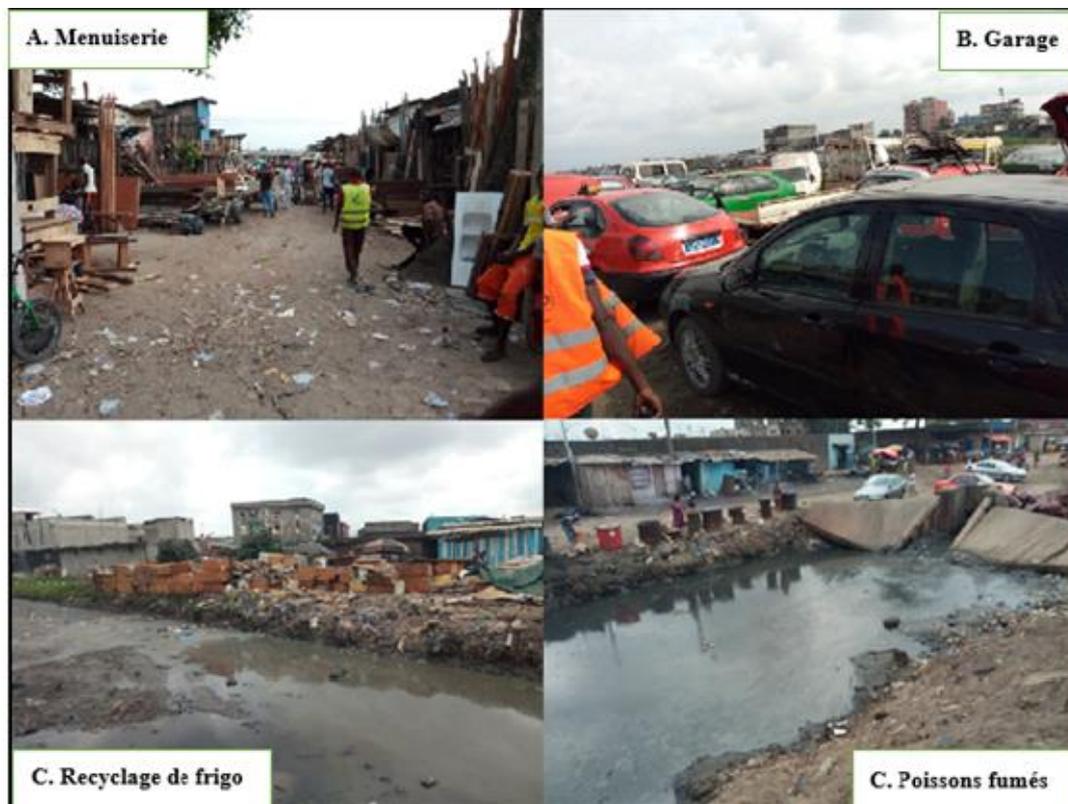
**Figure 11** : Quelques activités exercées aux abords du canal

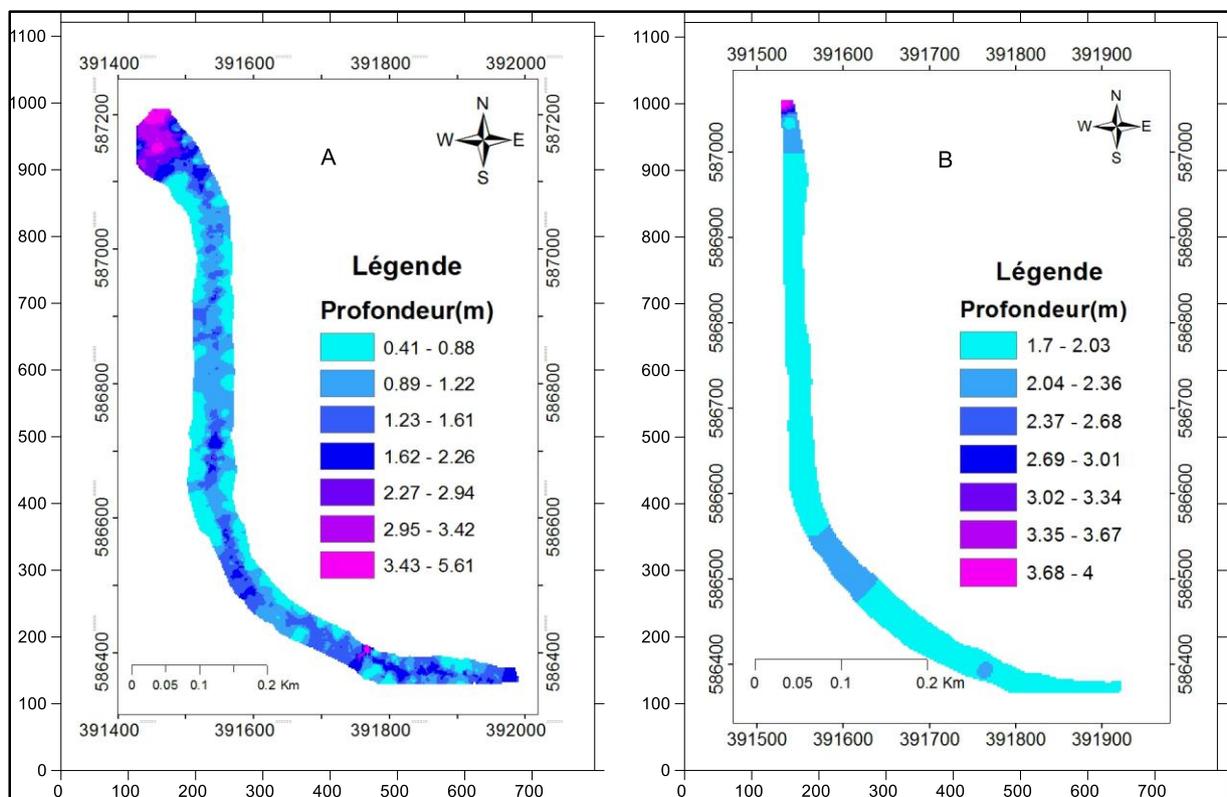
Les profondeurs enregistrées par l'échosondeur sur le tronçon 1 du canal d'Anoumabo avant le curage (Figure, 11A) varient de 0,4 m à 5,61 m (profondeur à l'embouchure dans la lagune). La profondeur moyenne avant le curage est de  $1,29 \pm 0,64$  m. Cette carte précise les zones à forte charges de déchets (0,41-0,88 m de profondeur) ainsi que celle à moindre charges de déchets (3,43-5,61 m de profondeur). Les levés bathymétriques obtenus après le curage (Figure 11B) présentent un fond presque uniforme sur tout le canal avec une profondeur qui varie de 1,7 m à 4 m, pour une moyenne de  $2 \pm 0,49$  m. Après curage, la profondeur dans l'ensemble du canal est majoritairement comprise entre 1,7 m et 2,03 m.

**Figure 12 :** Carte bathymétrique avant curage (A) et après curage (B) du canal d'Anoumabo (Embouchure Ouest au Pont Anoumabo)

Il ressort des deux cartes une augmentation de la profondeur moyenne dans le canal passant de 1,29 m à 2 m.

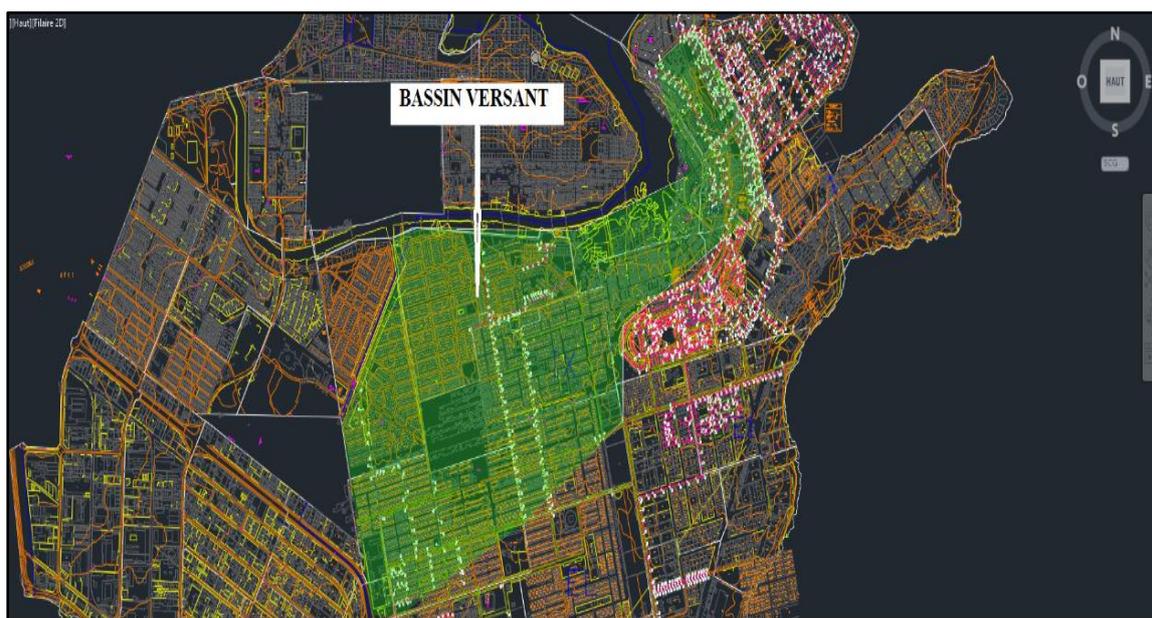
Comme sur mentionné la délimitation du bassin versant est représenté par la figure 12 ci-dessous. Sa superficie est de l'ordre de 329,28 ha.

Figure 13 : Bassin versant du canal d'Anoumabo

Les caractéristiques du bassin versant nous ont permis de déterminer le débit de pointe à l'exutoire qui est de 85,39 m<sup>3</sup>/s. Ce débit obtenu est lié en majorité à la grandeur de la surface du bassin versant qui est de 329,28 ha et à la dégradation accentuée des états de surface dans les communes de Marcory et de Koumassi. Ce lien entre le débit et la surface du bassin versant ainsi que les états de surface a été également révélé par Akossi, (2011), Koffi (2011). En effet, Akossi (2011) a déterminé pour une surface de bassin versant de 473 ha, un débit de 134,74 m<sup>3</sup>/s et 7,29 m<sup>3</sup>/s pour une surface de 15 ha. Aussi, dans le bassin versant de Cocody, Koffi (2012) a-t-il déterminé un débit de 73 m<sup>3</sup>/s pour une surface de bassin de 203,12 ha et 24 m<sup>3</sup>/s pour une surface de 50,52 ha.
